# Razvoj elektrokemijske metode za ocjenu kvalitete vrućeg pocinčanja na konstrukcijskim elementima s navojima

Petra Švelić, Sanja Martinez

Sveučilište u Zagrebu, Fakultet kemijskog inženjerstva i tehnologije, Marulićev trg 19

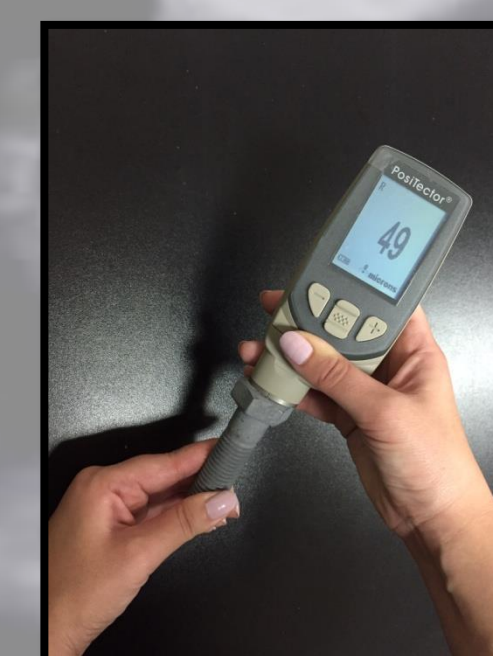
Mjerenje hrapavosti  
prevlake cinka

Povećana hrapavost prevlake može prouzročiti višestruko povećanje brzine korozije. Srednje vrijednosti hrapavosti površine vijaka su najveće kod nekorištenih ( $101,4 \pm 28,5 \mu\text{m}$ ), srednja kod skladištenih vijaka ( $96,3 \pm 40,9 \mu\text{m}$ ) a najmanje kod korištenih vijaka ( $70,2 \pm 33,5 \mu\text{m}$ ). Najveću debljinu sloja imaju nekorišteni vijci ( $91,5 \pm 19,3 \mu\text{m}$ ), dok skladišteni i korišteni imaju za desetak  $\mu\text{m}$  tanji sloj. Elektrolitički pocinčani vijci imaju znatno manje debljine prevlake od vruće pocinčanih vijaka. Općenito, deblja prevlaka pruža dugotrajniju zaštitu od korozije. Kod korištenih vijaka zabilježeni su najniži potencijali ( $-992,0 \pm 27,8 \text{ mV}$ ), nešto više imaju skladišteni vijci ( $-937,3 \pm 42,1 \text{ mV}$ ), a nekorišteni vijci imaju najviše potencijale ( $-864,4 \pm 77,0 \text{ mV}$ ).
